KINDERGARTEN ATZENBRUGG

**SANIERUNG und WIEDERINSTANDSETZUNG
DER BESTEHENDEN KLH - WANDKONSTRUKTIONEN
NACH DEN HOCHWASSERSCHÄDEN**

STATISCH-KONSTRUKTIVES GUTACHTEN

Hinsichtlich der Tragfähigkeit der Holzwände im Erdgeschoss

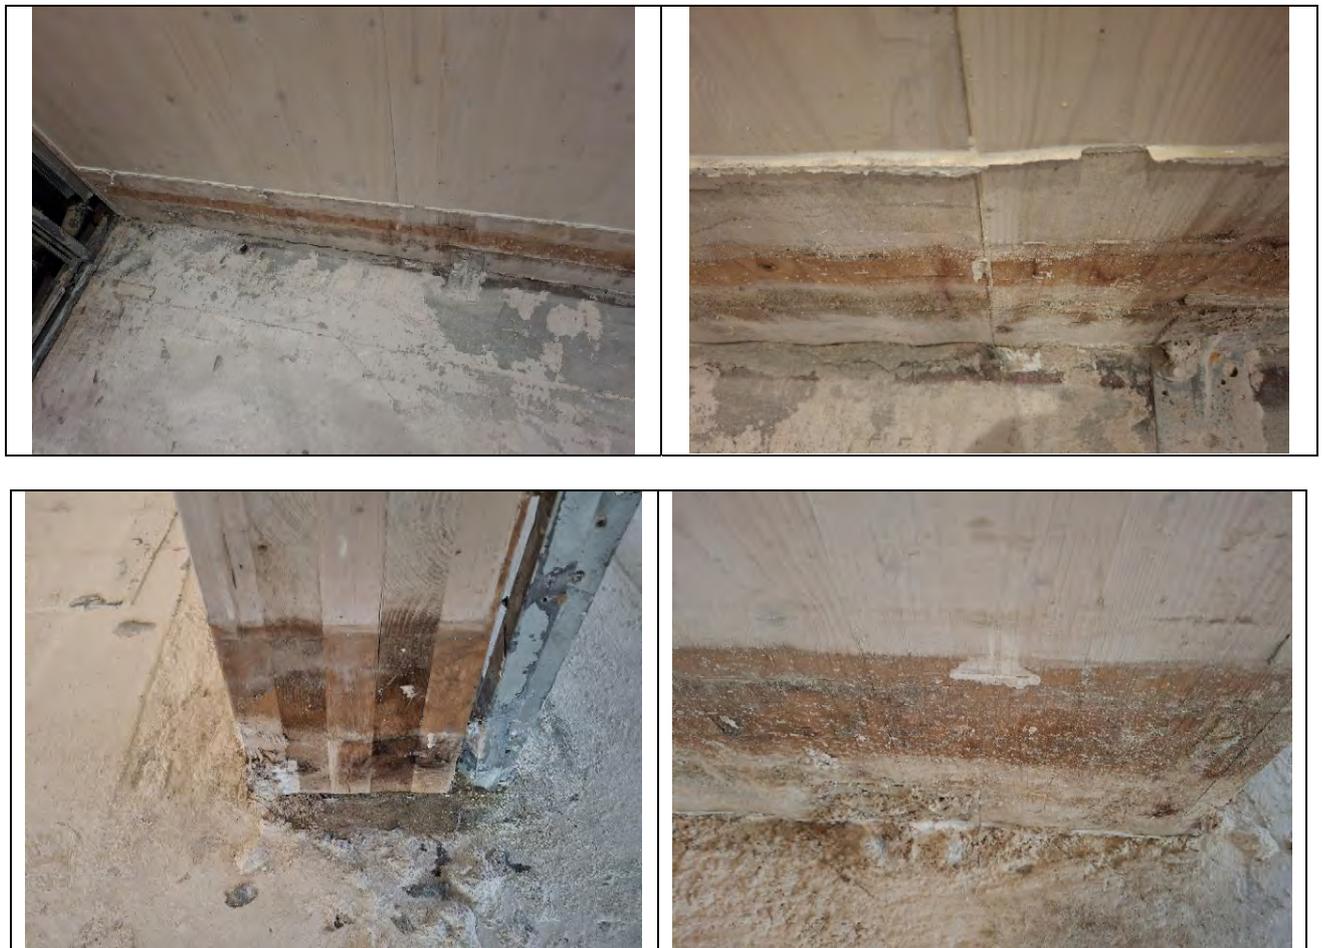
Fotos der Wasserschäden

- Es gab keine Schimmelbildungen in den wassergeschädigten Bereichen.
- Die äußere Schicht der KLH-Platten im Bereich des Fußbodens (25cm hohe Streifen) sind aufgequollen. Die Verformung der Oberfläche beträgt 2-3mm.
- Der Leim zwischen den einzelnen Lagen nur minimal ausgewaschen.
- Die Feuchtigkeit erreicht in den unteren 2-3cm der Wandelementen 50%, bei 15-20cm Höhe ab der OK Bodenplatte wurde die Feuchtigkeit zwischen 12 - 20% gemessen. Diese Feuchtigkeitsgehalt entspricht der Nutzungsklasse 1.

Auf Grund der Untersuchung konnte festgestellt werden, dass die Tragfähigkeit der Wandkonstruktionen im Auflagerbereich durch die Wasserschäden eine minimale ~ 5 - 10% -ige Verlust erlitten.

Durch den Wassereintritt konnte grobe Schäden bei den KLH-Platten nicht festgestellt werden.

Bei den tragenden 10cm, 12cm und 14cm starken Wänden wird eine Verstärkung mit KLH- oder BSH-Platten empfohlen. Die 16cm und die 20cm starken Wandelemente müssen nicht verstärkt werden.

- Die Trocknung der Wandelemente so lange aufrecht halten, dass die Holzfeuchte in den unteren 5cm der Wandelemente auf 20% sinkt. (ständige Feuchtemessen erforderlich!)
- Den unteren 30cm der Wandelemente reinigen und abschleifen.
- Auf beidseitigem Anbringen einer KLH- oder BSH Platte. Die Abmessungen der Verstärkungsplatten sind 6cm breit und 24cm hoch. Die Verstärkung muss über die ganze Wandlänge erfolgt werden.
